東京大学大講堂（安田講堂）の天井耐震化に伴う音響改修 —意匠と音響の時代変化—*

○宮崎秀生，山下真次郎，岸永伸二（ヤマハ）

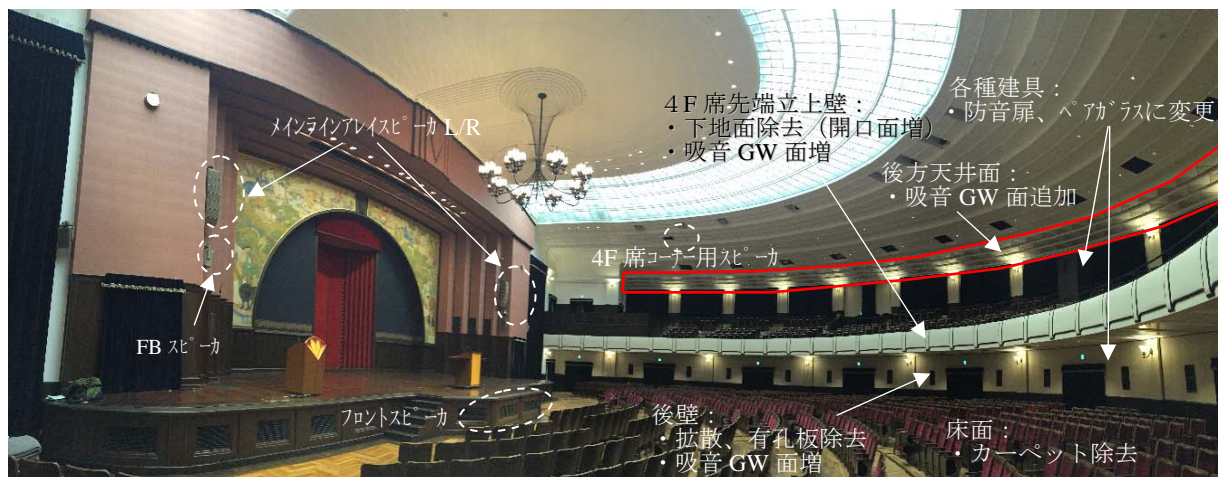
図2 改修後内観 音響改修内容概要

音響改修計画を立てるにあたり、改修前に試聴及び音響測定による調査を行い、現状の問題点を把握した。その結果、音響改修の方針としては、1) 吸音面積の調整による適度なライブ感の実現、2) 音響設備の最適設計による明瞭感及び定位感の改善、3) 講堂内の設備騒音制御による静けさの確保、4) 階下への歩行音対策、とした。以下に調査により判明した問題点と、それに対する改修案の概要を記す(図2)。

今回の改修では創建時への回帰と言う意匠上のコンセプトの元、客席床が吸音性の高い厚手のカーペットからフローリングへ変更となったことで、創建当初の明瞭性欠如の問題が再現する恐れがあった。その為、残響過多を避け、かつ円弧形状による音響障害となるエコーを回避するため、3階後壁と4階席先端立ち上がり部の吸音仕様を見直し、また天井後部に吸音

面を追加している。同時に、改修前はむしろ吸音過多で音響上の最適用途が限定されていたため、より多用途への対応を考慮し、適度な残響をもつように吸音面積を調整している。

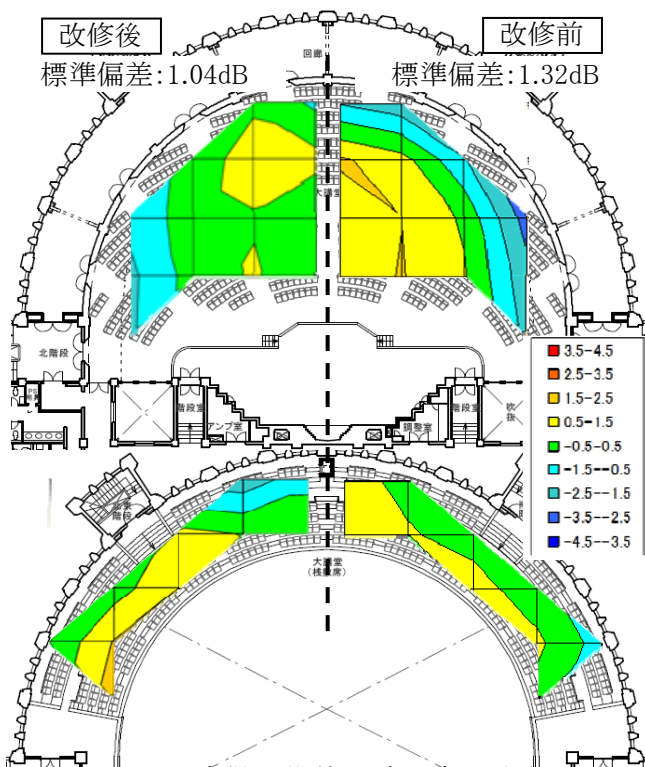
図 5 音響設備使用時の音圧分布 (平均値で基準化)

電気音響設備を利用した時の音圧分布特性と STI の結果を、改修前と比較して図 5、表 2 に示す。音圧偏差は改修前後で 1.32dB から 1.04dB に改善しており、特に改修前の 3 階客席後方での音圧低下が改善しているのが確認できる。明瞭度を評価する STI については残響が長くなったことで若干改修前よりは低いが、0.65 と Good に相当する高い値となっており、十分な明瞭性が確保されている。

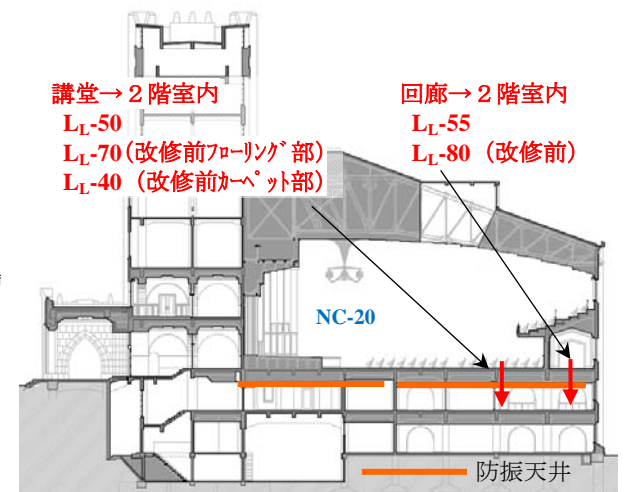
図 6 設備騒音、軽量床衝撃音測定結果

設備騒音と床衝撃音の測定結果を図 6 に示す。空調騒音については 3 階客席、4 階客席共に中央で NC-20 をクリアし、また改修前は場内に設置され問題となっていたプロジェクター騒音（改修前は近傍で NC-40）については、吸音と排熱処理されたボックス内に収納するこ

とで、近傍でも NC-25 をクリアしている。床衝撃音については、カーペット時と比較すると大きいのが、防振天井の効果が確認でき特に石貼りの回廊部は大きく減衰している。
