<u>ファームウェア更新手順</u>

2011年2月

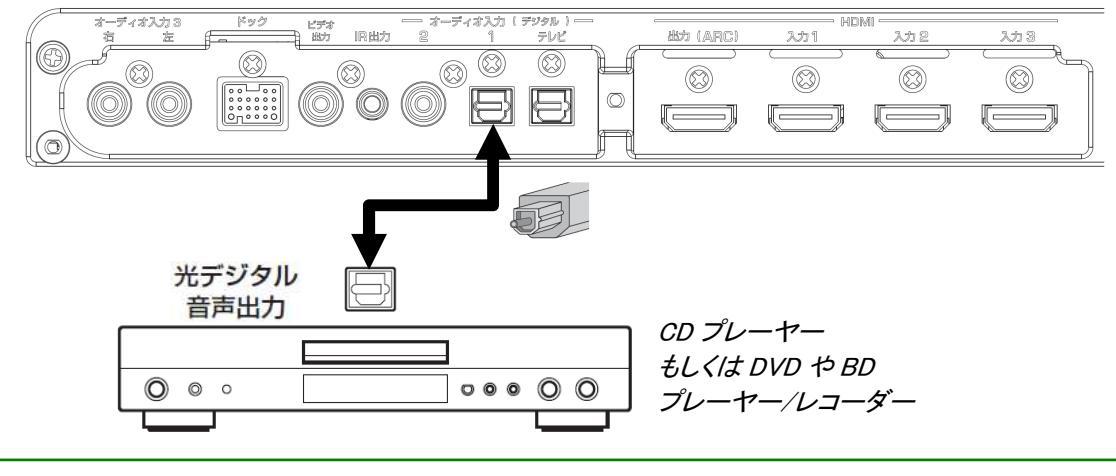
本機背面パネル

本機の電源が切れている事を確認します。CD(もしくは BD か DVD)プレーヤーは電源 が切れている状態にして下さい。その状態で本機のデジタル入力端子と CD プレーヤ ーのデジタル出力端子を光ケーブルで接続します。

プレーヤーが他の外部アンプ等に接続されている場合は接続ケーブルを抜くか音声が出力されないように 外部アンプの電源を切って下さい。アップデート中に他の外部アンプから音声が出力されますとアップデート 時のデジタル通信音によりスピーカーにダメージを与える可能性があります。

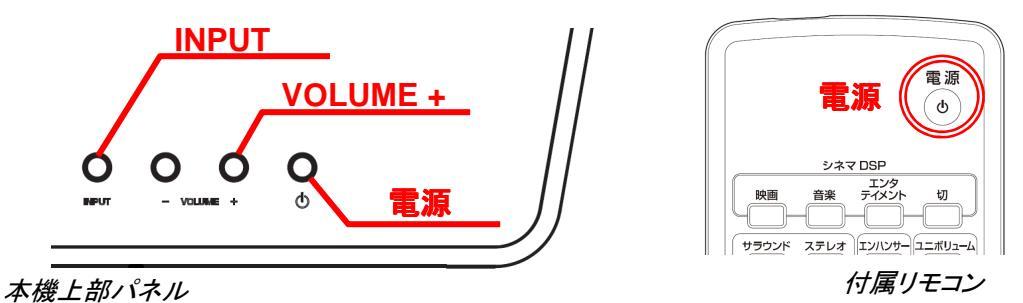
次に"CDDA Upgrader2"が表示されるまで本機上面の[VOLUME +]キーを押し続けます。これで本機はファームウェア更新モードになります。
